**Dokumentacja projektowo-kosztorysowa
dla zadania polegającego na remoncie
obiektów mostowych - kładek dla pieszych
nad potokiem Trzemeszna
– obiekt mostowy nr 2 km 0+570 ,
na terenie zabytkowego Parku Zdrojowego
w Kudowie Zdroju**

**Inwestor : Gmina Kudowa-Zdrój
 ul. Zdrojowa 24
 57-350 KUDOWA ZDRÓJ**

OPIS TECHNICZNY

USZKODZENIA

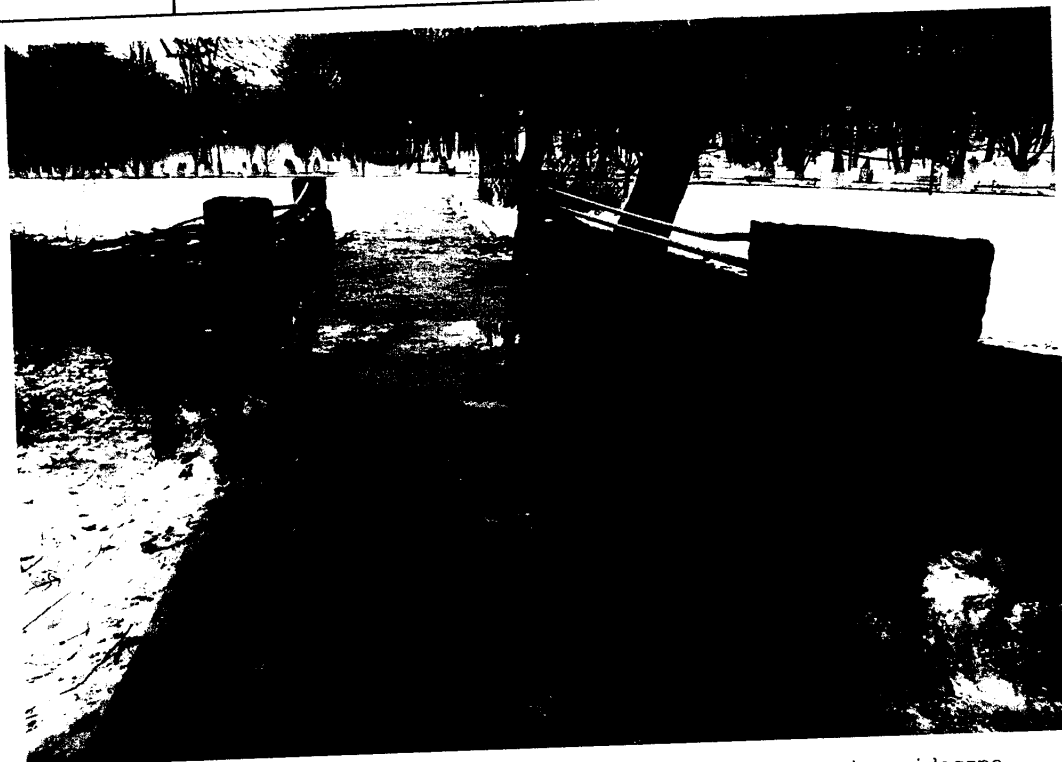
Fot. Nr 1 Widok kładki dla pieszych od strony prawobrzeżnej , widoczne uszkodzenia poręczy oraz przemieszczenie konstrukcji skrzydeł, istniejący stopień utrudnia przejście pieszego z wózkiem dziecięcym

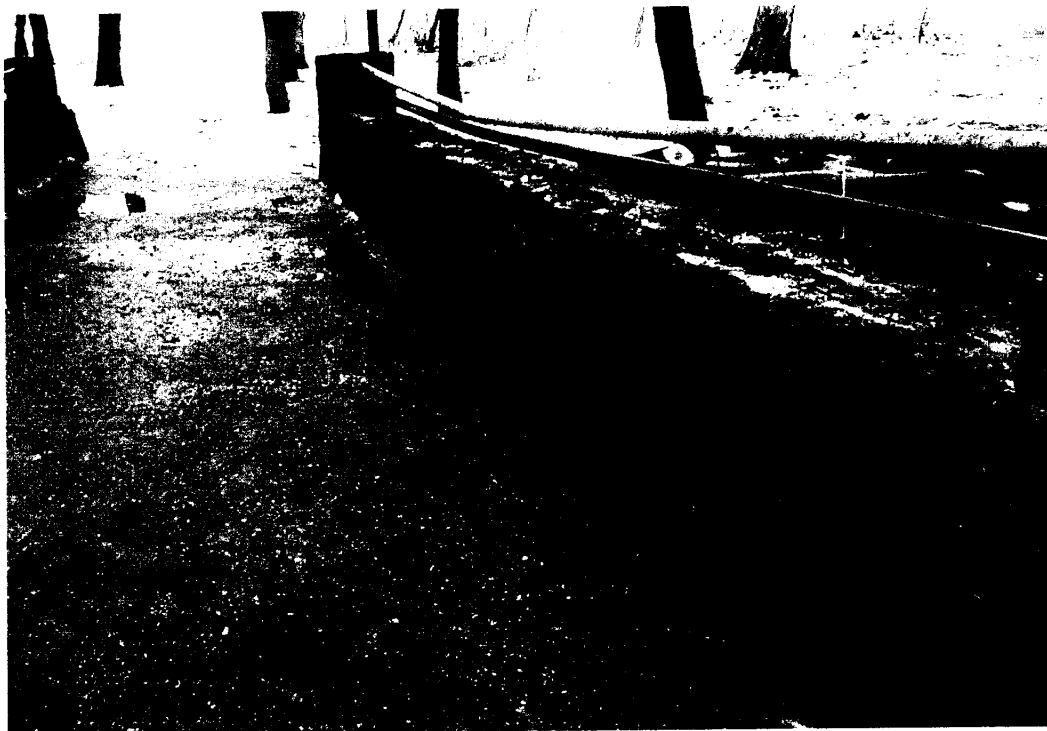
Fot. Nr 9 Widok kamiennego murka bariery i pogniętych poręczy - od strony górnej wody, widoczne fragmenty drzewa które powaliło się przed kładką do potoku

Wymiana starych uszkodzonych i skorodowanych poręczy (nie spełniających wymagań normatywnych pod względem właściwego zabezpieczenia pieszych przed upadkiem z obiektu mostowego określonych w ``Rozporządzeniu MTiGM z 30 maja 2000 r. w sprawie warunków technicznych, jakim powinny

odpowiadać obiekty inżynierskie i ich usytuowanie ``-Dz.U.Nr 63 poz.735), projektowana jest jako wymiana – na nowe kute poręcze mostowe, wykonane wg ``wzoru`` zaprojektowanego i ujętego w osobnym opracowaniu wraz z nowymi poręczami wokół stawu . Ze względu na występujące na kładce obustronne kamienne bariery o wysokości $H=0,65$ m. należy zastosować zmniejszoną wysokość elementów kutek poręczy .

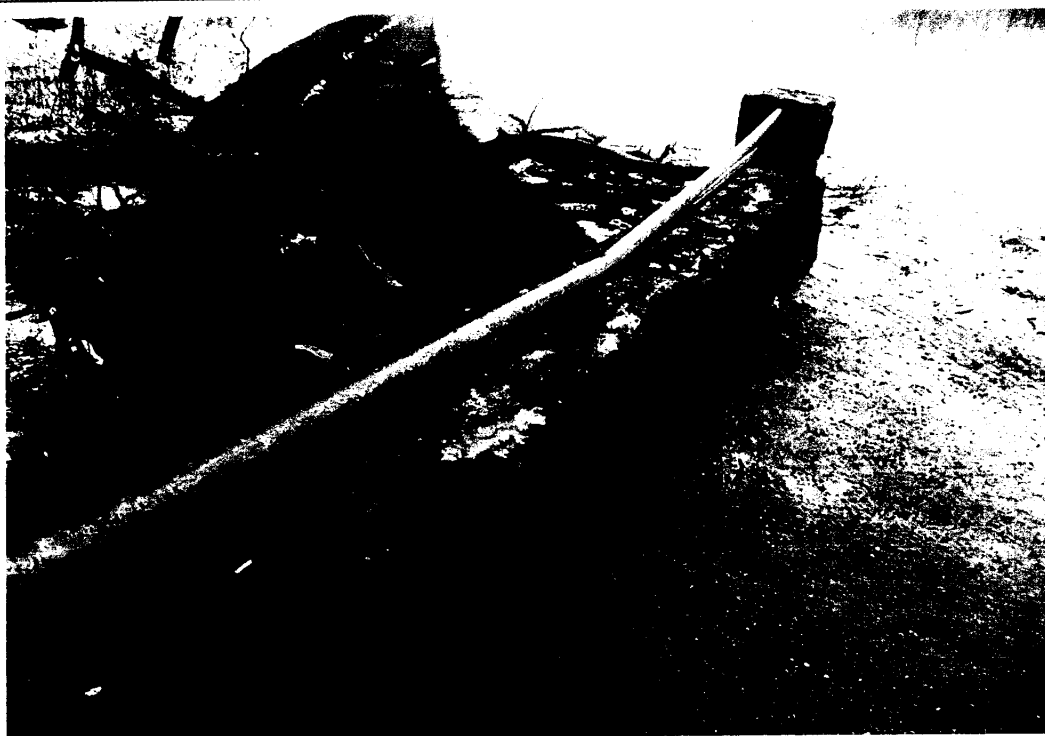
Fot. Nr 10 Widok od strony górnej wody przy przyczółku lewobrzeżnym, widoczne pognięte rury poręczy mostowych, widoczny porost roślinności na konstrukcji kładki powodujący powstawanie uszkodzeń korozyjnych

Oczyszczenie kamiennych elementów kładki należy wykonać poprzez czyszczenie strumieniowo-cierne w osłonie wodnej, z zastosowaniem zabezpieczeń ekranami osłonowymi z plandek, w celu zebrania użytego materiału ściernego . Do prac należy użyć zestawu odpowiedniego sprzętu mechanicznego, umożliwiającego oczyszczenie zanieczyszczonej powierzchni kamienia za pomocą strumienia ścierniwa (piasek lub śrut) wyrzucanego przez specjalistyczną końcówkę (dyszę) za pomocą sprężonego powietrza lub strumienia wody o wysokim ciśnieniu. Przy zastosowaniu śrutu , sposób zwany śrutowaniem powierzchni, wymaga zastosowania dodatkowych czynności technologicznych, zabezpieczających środowisko przed znacznym zapyleniem. Ze względu na charakter otoczenia kładki dla pieszych – Park Zdrojowy,

zalecane jest bardziej pracochłonne i długoterminowe , ręczne wykonanie oczyszczenia konstrukcji kamiennej kładki, przy użyciu szczotek stalowych. i drobnego sprzętu do skuwania .

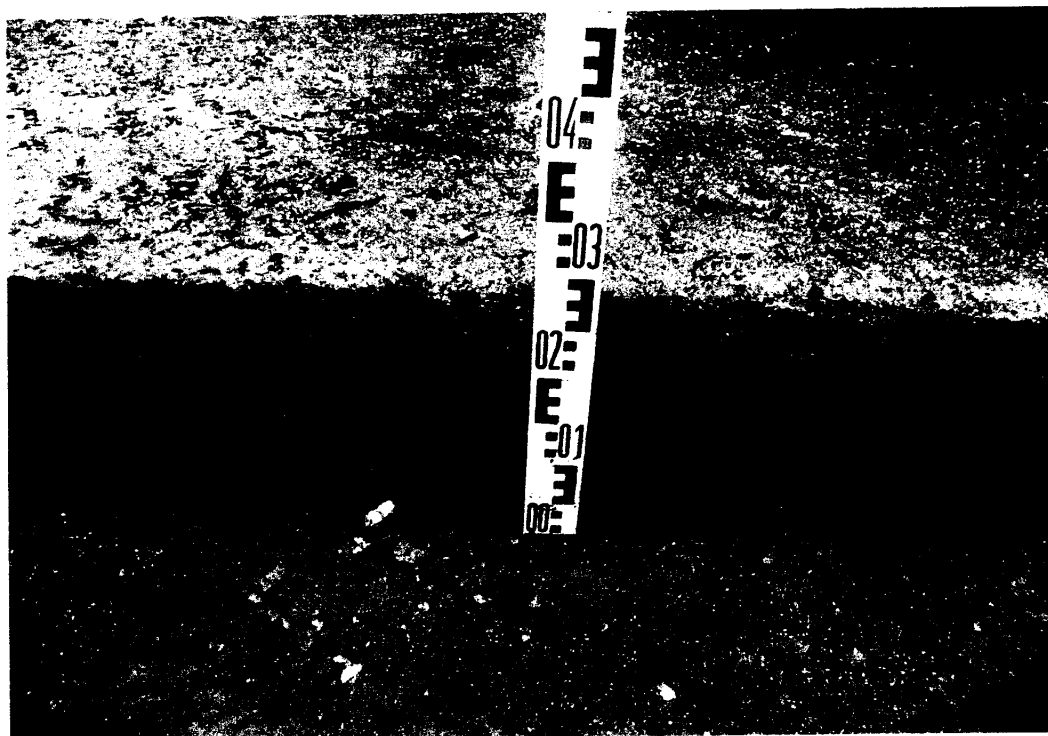
Fot. Nr 11 Widok stopnia na lewobrzeżnym dojściu do kładki, wysokość stopnia $H=30$ cm , utrudnia przejście pieszych oraz uniemożliwia przejazd pieszego z wózkiem dziecięcym

W celu umożliwienia przejścia pieszych z wózkiem dziecięcym przez kładkę, (istniejący stopień o wysokości $H=30$ cm na lewobrzeżnym dojściu uniemożliwia takie przejście) należy wykonać korektę dojścia do kładki, na odcinku 3,0 m obustronnie podnosząc poziom ścieżki pieszej, umożliwiając przejście pieszych z wózkiem dziecięcym (likwidacja istniejącego stopnia). Na tym odcinku należy wykonać nawierzchnię ścieżki z kostki granitowej nieregularnej o wymiarze o wysokości 8 cm , analogicznie jak na obiekcie nr 1 .Nawierzchnię z kostki

należy ograniczyć betonowymi obrzeżami 30x8 cm . Kostkę ułożyć na podsypce cementowo- piaskowej grubości 3 cm . Podbudowa z zagęszczonego łamanego kruszywa mineralnego gr. 15 cm . Wykopy koryta pod podbudowę prowadzić ręcznie , należy zachować ostrożność w sąsiedztwie przebiegającego kabla niskiego napięcia zasilającego lampy oświetlenia parkowego .

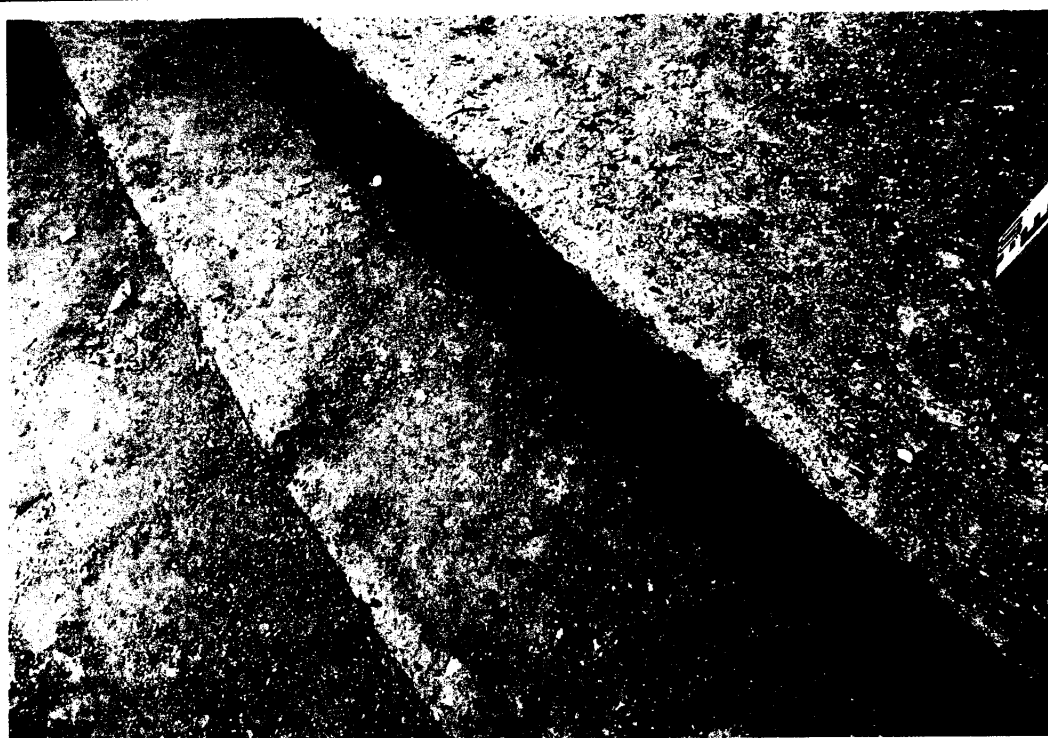
Fot. Nr 12 Widok szczeliny przy stopniu na dojściu lewobrzeżnym, spływająca woda opadowa z kładki powoduje lokalne rozmywanie podłoża i jego osiadanie

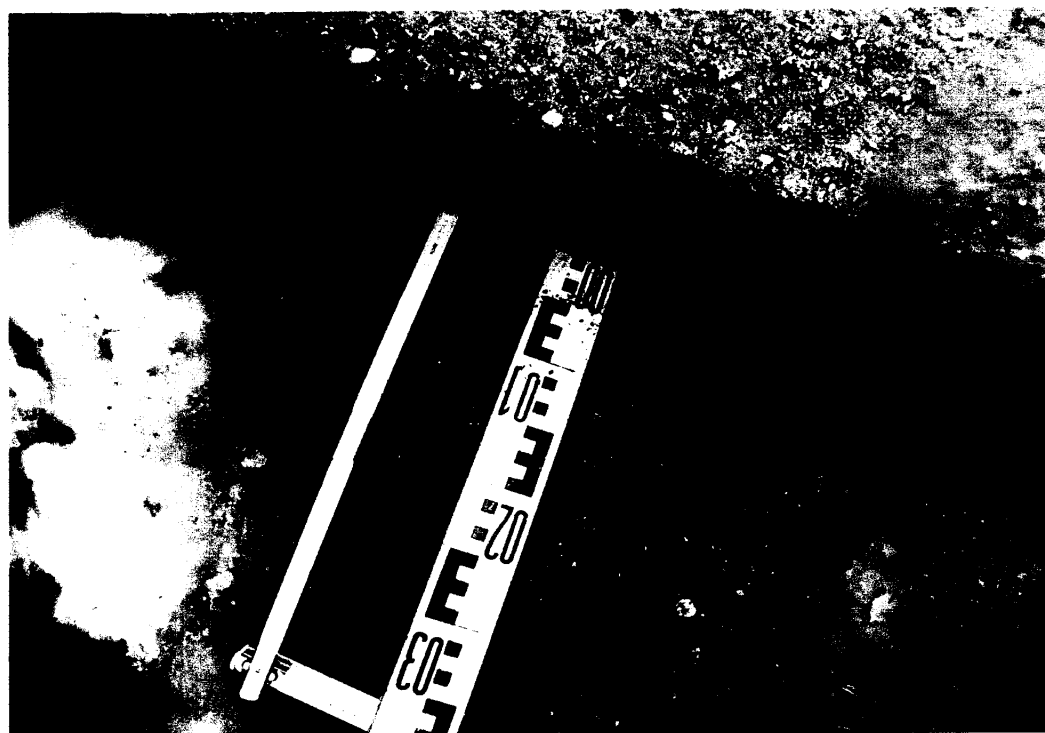
Fot. Nr 18 Widoczne przemieszczenie konstrukcji stopnia na dojściu prawobrzeżnym powstała szczelina o wielkości 2÷8 cm, w wyniku osiadania podłoża, woda opadowa powoduje lokalne rozmywanie podłoża i jego osiadanie
