**PROJEKT BUDOWLANY**  
**WZMOCNIENIE I ZABEZPIECZENIE**  
**KONSTRUKCJI BUDYNKU**

Obiekt, adres: **KLUB SENIORA**  
**ul. Zdrojowa 27, 57-350 Kudowa-Zdrój,**  
**dz. nr 162/10, obręb Słone, AM 9**  
**KATEGORIA OBIEKTU: IX**

Inwestor: **Gmina Kudowa-Zdrój**  
**ul. Zdrojowa 24 , 57-350 Kudowa-Zdrój**

Wałbrzych, 10 czerwiec 2019

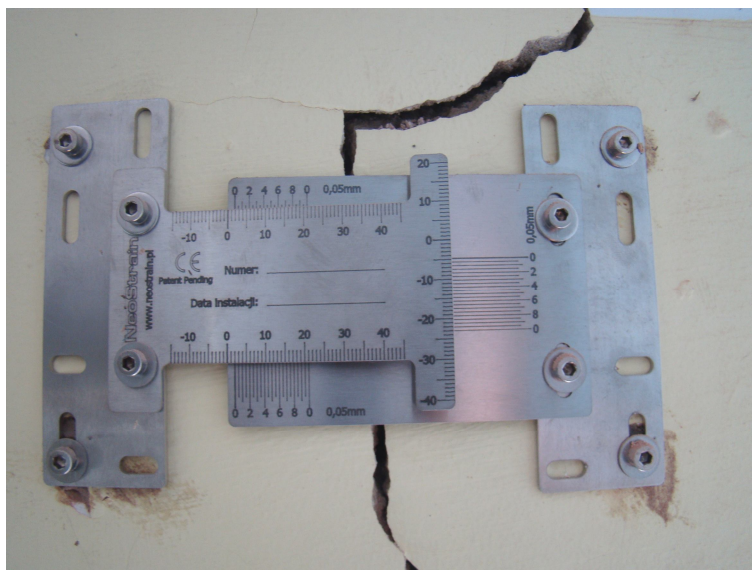
Wewnątrz stwierdzono silne spękania murów występujące w ścianie frontowej – od strony ulicy oraz w ścianach wewnętrznych w obrębie jedynej ściany poprzecznej tego fragmentu budynku. Spękania występują w narożniku ścian na styku przybudówki z budynkiem zasadniczym oraz w nadprożach okiennych ściany frontowej. W narożniku pęknięcie biegnie pionowo, a górą także ścina nadproże okienne. Pęknięcia w rejonie nadproży występują we wszystkich trzech oknach po stronie frontowej (ściana od strony ulicy). W miejscach tych założono trzy plomby kontrolne lecz nie zapisano daty ich zamontowania. Nie ma też pewności, że przed zamontowaniem plomby te były dokładnie wyzerowane. Zakładając, że tak było plomby te świadczą dobitnie o wystąpieniu wyraźnych przemieszczeń zarówno w pionie jak i w poziomie. Według tych odczytów przemieszczenia poziome mają szerokość od 2-6 mm a przemieszczenie pionowe

4-8 mm. Wyraźne odspojenie widoczne jest na styku ściany i sufitu. Odspojenie to widoczne jest na całej szerokości ściany frontowej. Nieco innego rodzaju spękania występują w wewnętrznej ścianie poprzecznej. Tam ściana ta została ścięta w poziomie w linii

Naprawić należy uszkodzone nadproża okienne elewacji frontowej.

- 1) cięgnami stalowymi nierdzewnymi nad nadprożami osadzonymi w bruzdach od strony zewnętrznej. Wykonać poziome bruzdy w dwóch rzędach spoin, osadzić w nich po dwa pręty (ciągną) w każdej bruzdzie. Bruzdy wypełnić dwuskładnikową masą zalewową na bazie cementu dedykowaną do stalowych cięgien.
- 2) cięgnami stalowymi nierdzewnymi od wewnętrznej strony. Podobnie jak od strony zewnętrznej wykonać dwa rzędy bruzd i osadzić w nich po dwa ciągną.
- 3) siatkami cięto-ciągnionymi lub cięgnami ze stali nierdzewnej, osadzonymi w górnych partiach wewnętrznych ościeży. Na całych górnych powierzchniach ościeży oraz na pionowych odcinkach ościeży na wysokości 40 cm pod nimi skuć tynki, mocować szpilkami pasy siatki cięto-ciągnionej, następnie pokryć zaprawą cementową. Rozwiązanie przedstawiono na rysunku nr 5/6.

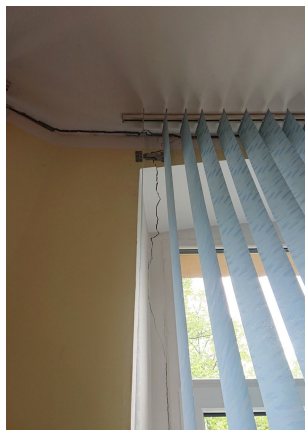
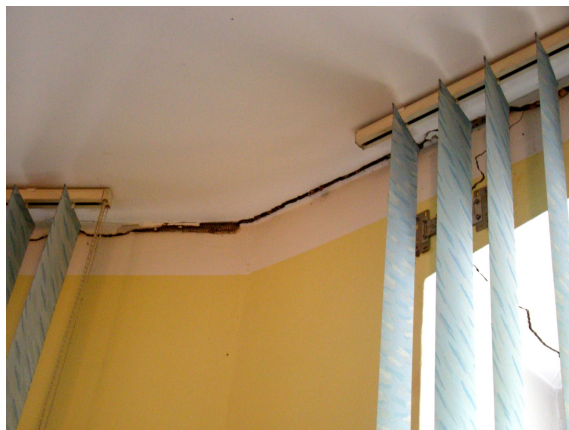
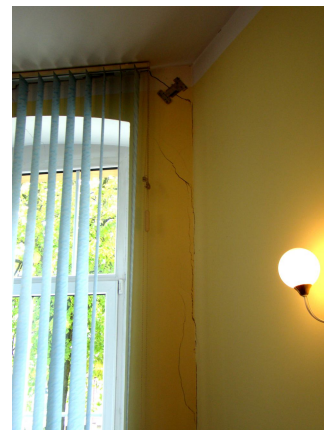
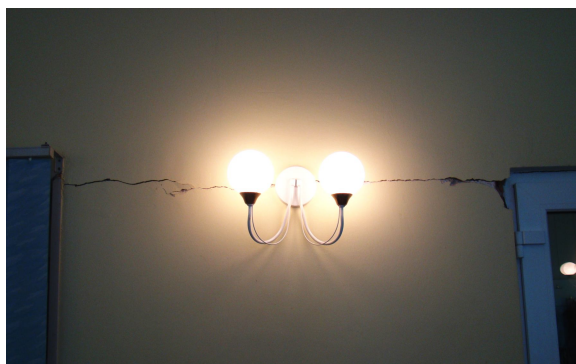
górných krawędzi otworów. Pęknięcie widoczne jest po obu stronach ściany. Pęknięcie to przeszło również na ścianę działową między holem, a zapleczem.

Stwierdzone uszkodzenia świadczą bezspornie o wystąpieniu zwiększonego, lokalnego osiadania konstrukcji. Wobec braku jakiegokolwiek zwiększenia obciążeń konstrukcji, osiadanie to musiało być spowodowane zmianami w podłożu gruntowym, a dokładniej jego rozluźnieniem.

Podobnie wzmocnić należy poziome pęknięcie w poprzecznej ścianie wewnętrznej klubu seniora. Tam siatkę należy wkleić obustronnie w postaci poziomych pasów, również na 40cm powyżej i poniżej pęknięcia.

W celu wzmocnienia tej mocno wyteżonej (rozciąganej) poprzecznej ściany wewnętrznej należy dodatkowo podmurować podciąg w tej ścianie, zmniejszając w ten sposób rozpiętość między podporami.

Siatką obustronnie wzmocnić należy również pęknięcie w ścianie działowej między holem, a zapleczem.
