## **PROJEKT TECHNICZNY**

**Renowacja i remont części wspólnych  
w budynku mieszkalnym wielorodzinnym  
przy ul.Fabrycznej 5 w Kudowie-Zdroju.**

**Budynek mieszkalny wielorodzinny**

**Kudowa-Zdrój  
ul. Fabryczna 5**

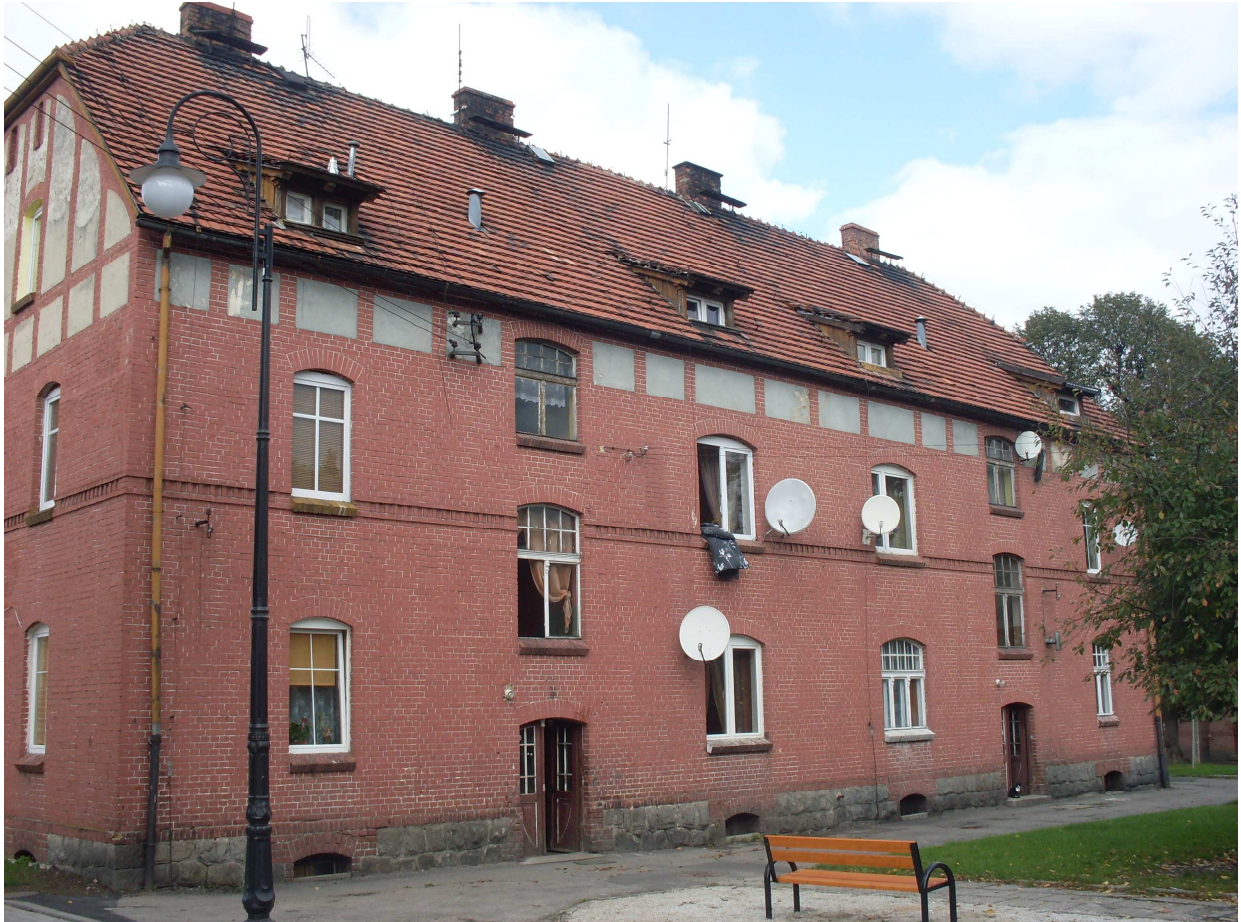
Fot. Nr 1. Elewacja wejściowa – południowo-wschodnia.

Cokół kamienny z piaskowca silnie zabrudzony, pomalowany farbą emulsyjną, z nielicznymi ubytkami.

Cegła klinkierowa pomalowana farbą emulsyjną – widoczne ubytki w cegle oraz zaprawie.

Tynki i powłoki malarskie częściowo utraciły przyczepność do podłoża.

Na elewacjach liczne przewody (kable telekomunikacyjne) zaczepy kabli niskiego napięcia, haki, wsporniki i anteny.

- Roboty przygotowawcze:
  - Rusztowania, zadaszenie wejść
- Remont elewacji:
  - demontaż instalacji TP, haków, mocowań stalowych, anten TV SAT;
  - czyszczenie i naprawa cokołu kamiennego

- czyszczenie i naprawa elewacji z cegły
  - odbicie i wykonanie nowych tynków zewnętrznych, malowanie farbami silikatowymi;
  - renowacja drzwi wejściowych do części wspólnych (klatki schodowe);
