PROJEKT TECHNICZNY

**Renowacja i remont części wspólnych
w budynku mieszkalnym wielorodzinnym
przy ul.Fabrycznej 9 w Kudowie-Zdroju.**

Budynek mieszkalny wielorodzinny

ul. Fabryczna 9

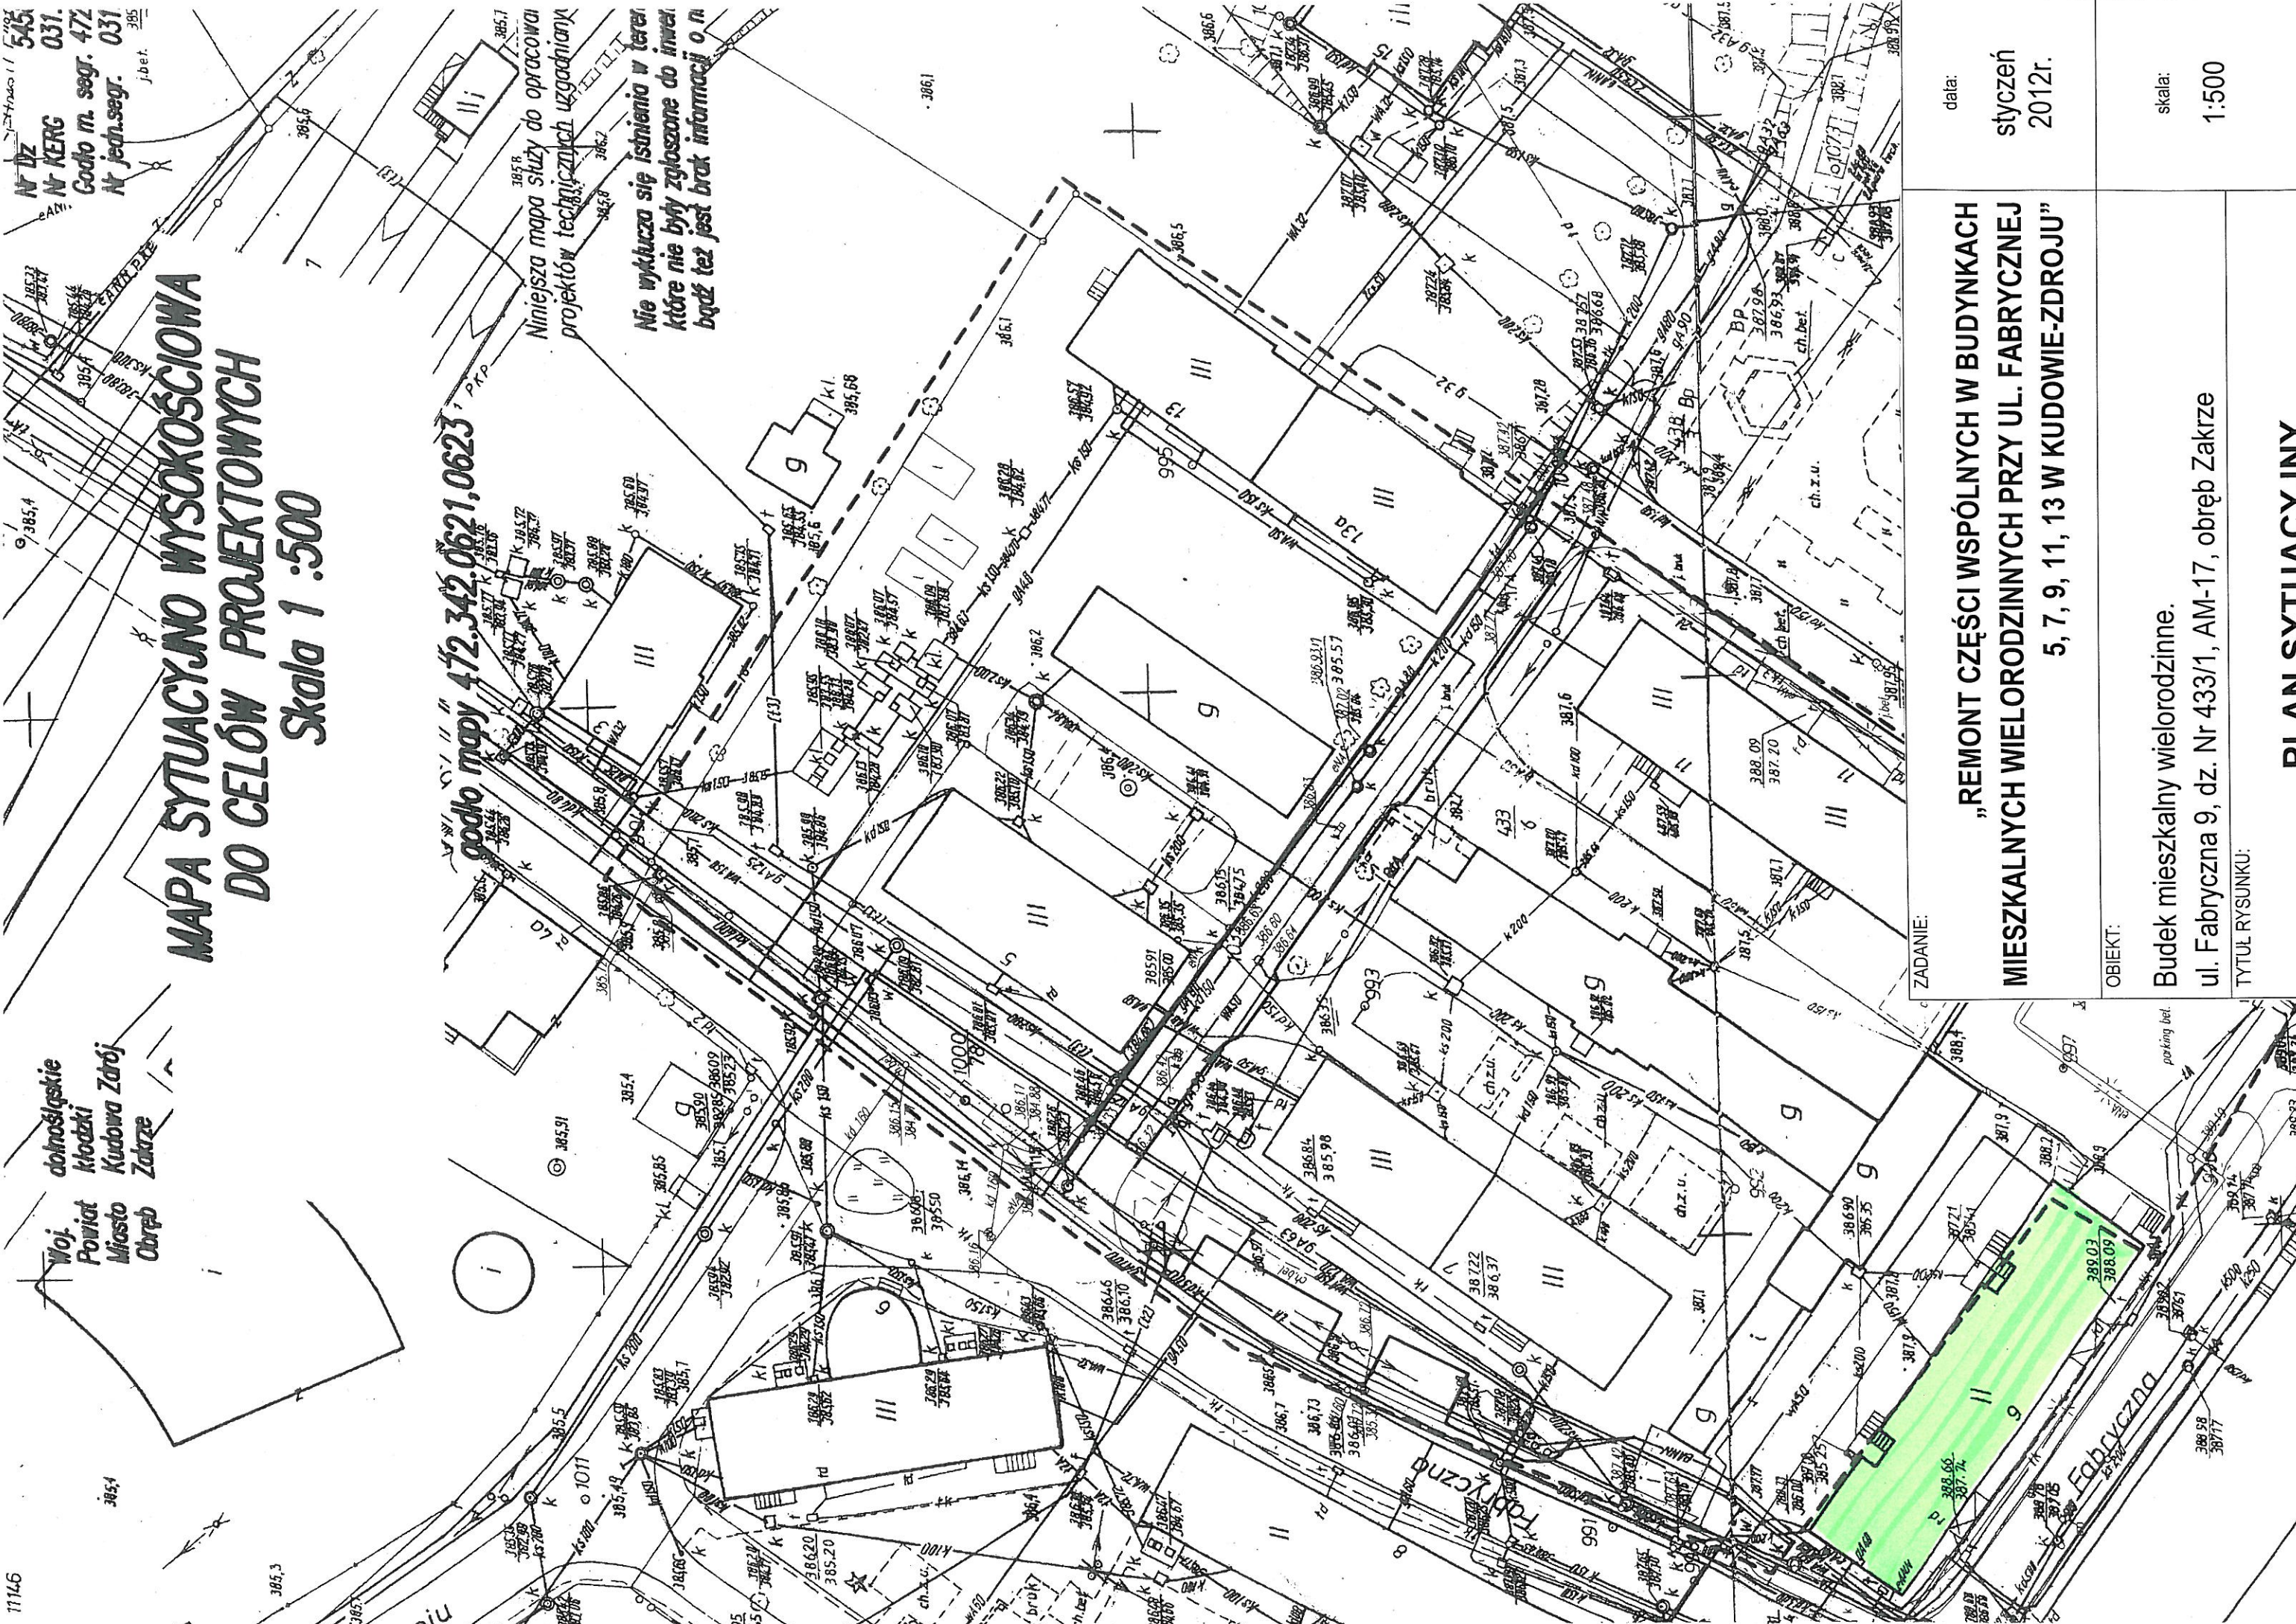
PLAN SYTUACYJNY

MAPA SYTUACYJNO WYSOKOŚCIOWA DO CELÓW PROJEKTOWYCH Skala 1:500

Rys. nr 1 – Plan sytuacyjny skala 1:500

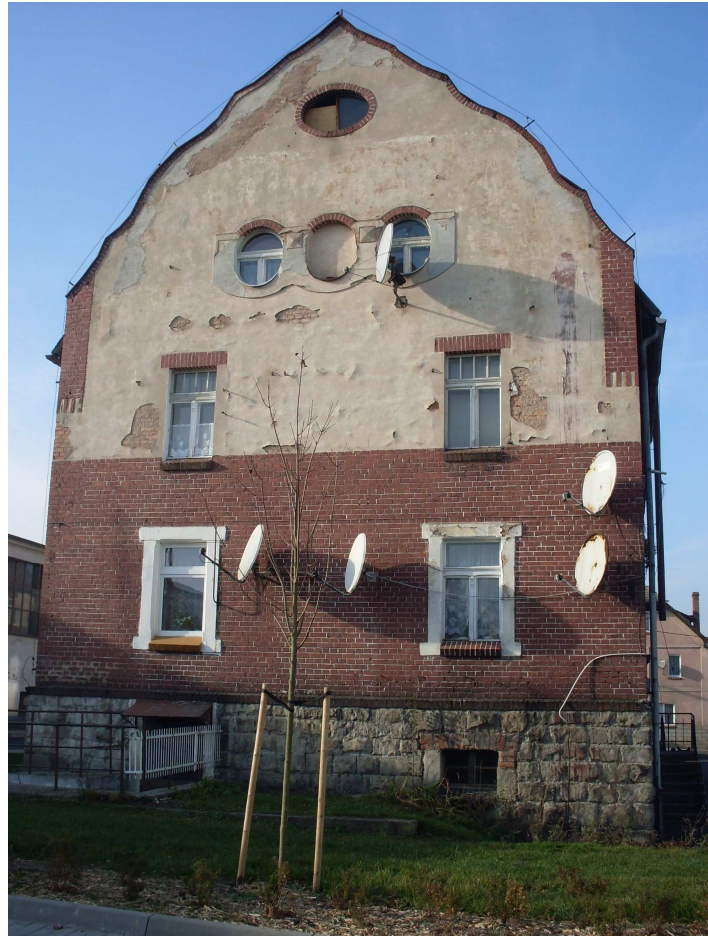
Fot. Nr 1. Elewacja wejściowa – południowo-wschodnia.

Fot. nr 1 – Elewacja wejściowa – południowo-wschodnia.

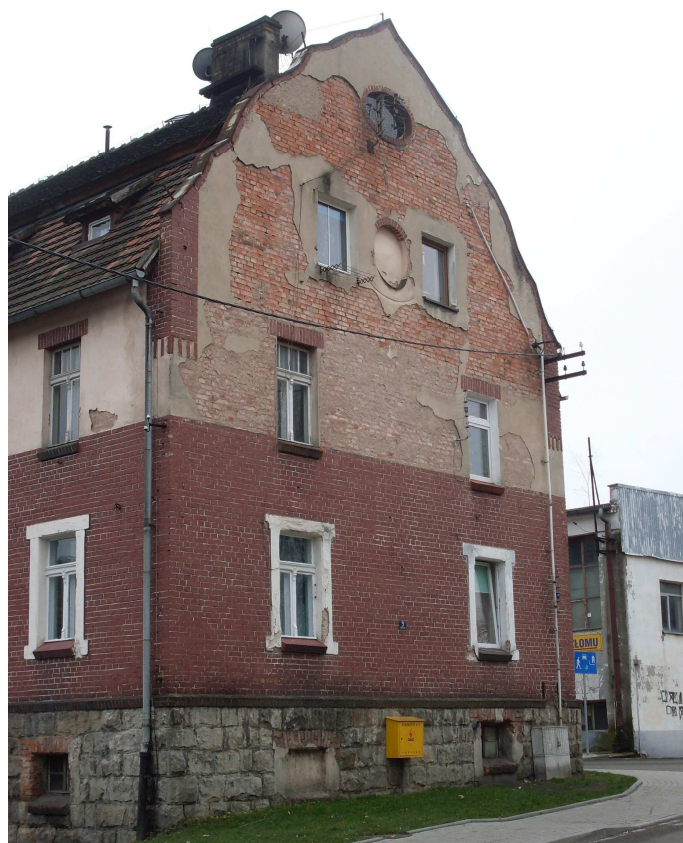
Fot. Nr 2. Elewacja północno-zachodnia.

Fot. nr 2 – Elewacja północno-zachodnia.

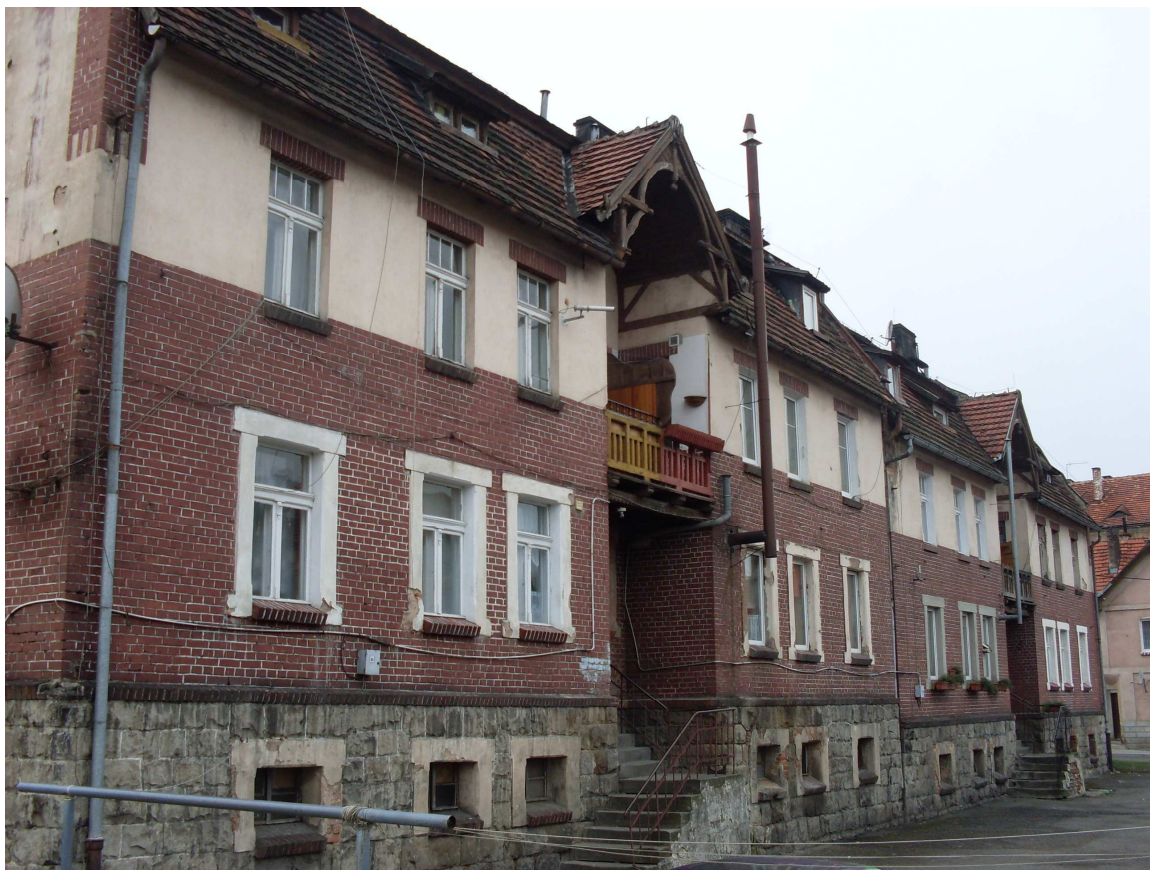
Fot. Nr 3. Elewacja północno-wschodnia.

Fot. nr 3 – Elewacja północno-wschodnia.

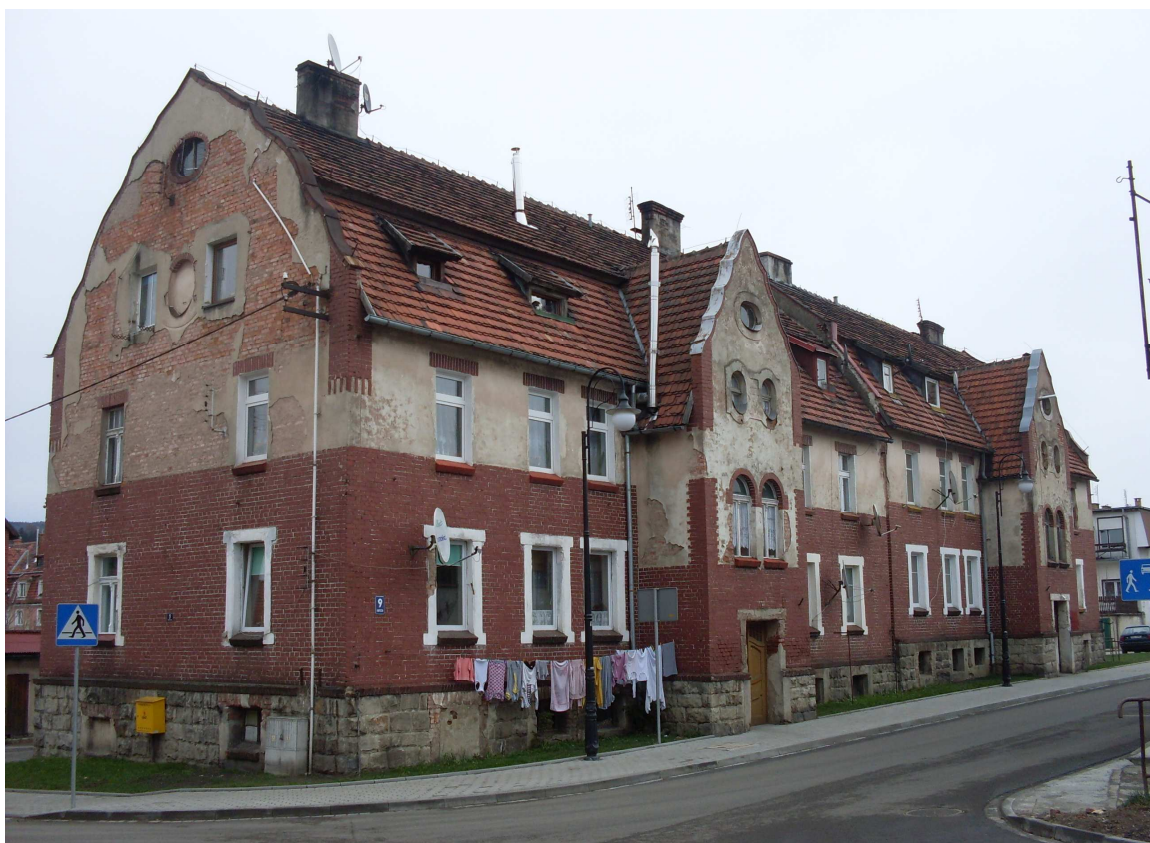
Fot. Nr 4. Elewacja południowo-zachodnia.

Fot. nr 4 – Elewacja południowo-zachodnia.
