**Dokumentacja projektowo-kosztorysowa
dla zadania polegającego na remoncie
obiektów mostowych - kładek dla pieszych
nad potokiem Trzemeszna
– obiekt mostowy nr 1 km 0+470 ,
na terenie zabytkowego Parku Zdrojowego
w Kudowie Zdroju**

OPIS TECHNICZNY

Dokumentacja projektowo - kosztorysowa dotyczy : przeprowadzenia remontu uszkodzonego obiektu mostowego- kładki dla pieszych , nad potokiem Trzemeszna – obiekt mostowy nr 1 km 0+470 na terenie zabytkowego Parku Zdrojowego w Kudowie Zdroju .

USZKODZENIA

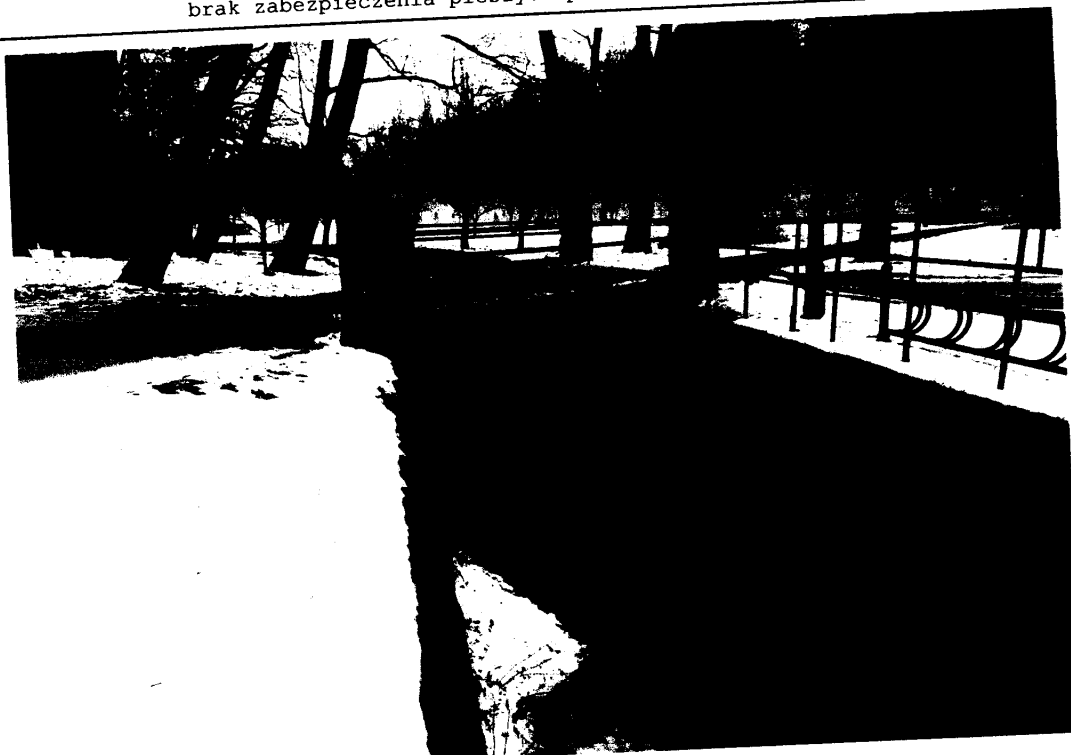
Fot. Nr 2 Widok kładki dla pieszych od strony dolnej wody , widoczne ślady zanieczyszczenia- porostu roślinnością konstrukcji, uszkodzenia korozyjne betonu płyty układu nośnego

Oczyszczenie kamiennych elementów kładki należy wykonać poprzez czyszczenie strumieniowo-cierne w osłonie wodnej, z zastosowaniem zabezpieczeń ekranami osłonowymi z plandek, w celu zebrania użytego materiału ściernego. Do prac należy użyć zestawu odpowiedniego sprzętu mechanicznego, umożliwiającego oczyszczenie zanieczyszczonej powierzchni kamienia za pomocą strumienia ścierniwa (piasek lub śrut) wyrzucanego przez specjalistyczną końcówkę (dyszę) za pomocą sprężonego powietrza lub strumienia wody o wysokim ciśnieniu. Przy zastosowaniu śrutu, sposób zwany śrutowaniem powierzchni, wymaga zastosowania dodatkowych czynności technologicznych, zabezpieczających środowisko przed znacznym zapyleniem. Ze względu na charakter otoczenia kładki dla pieszych – Park Zdrojowy, zalecane jest bardziej pracochłonne i długoterminowe, ręczne wykonanie oczyszczenia konstrukcji kamiennej kładki, przy użyciu szczotek stalowych.

Po wykonaniu rusztowań roboczych należy skuć powierzchnię skorodowanego betonu przy użyciu ręcznego sprzętu mechanicznego w miejscu wykonywania uzupełnień otuliny zbrojenia płyty pomostowej , następnie należy oczyścić z korozji pręty zbrojenia płyty pomostowej .

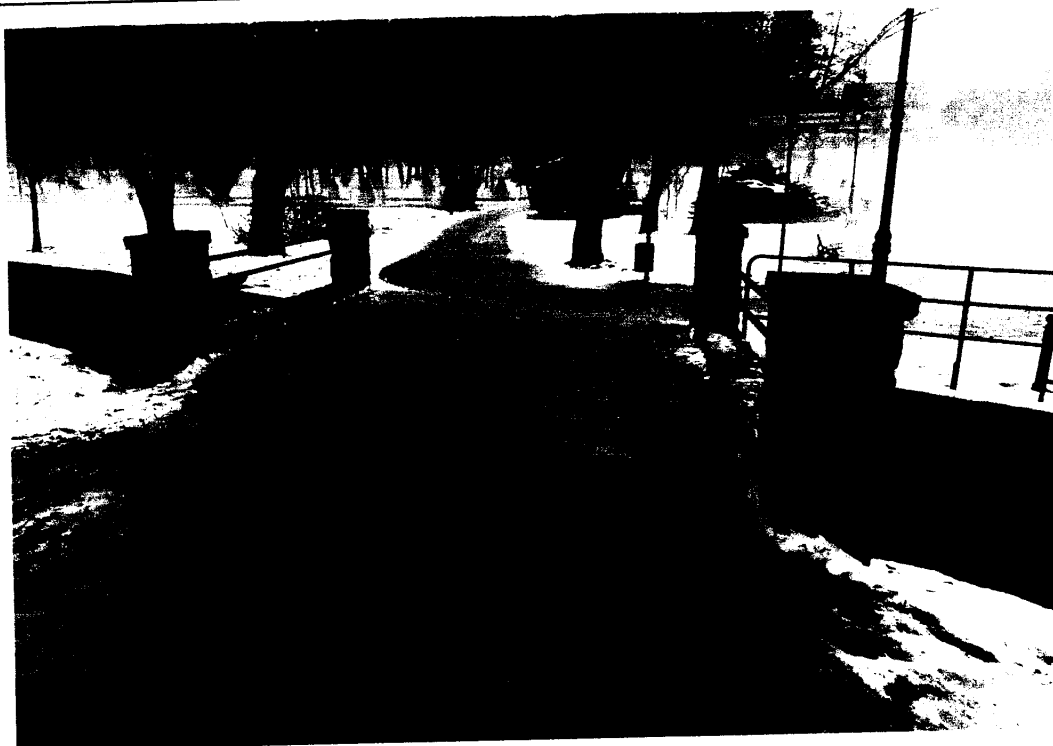
Fot. Nr 3 Widok dojścia do kładki od strony prawego brzegu potok , widoczne uszkodzenia- ubytki spoinowania kamiennych słupków mocujących poręcz mostowe, nawierzchnia na kładce z małej kostki kamiennej-8cm

W miejscu występowania ubytków spoinowania elementów kamiennych słupków, podtrzymujących poręcze mostowe, należy dokonać starannego oczyszczenia miejsca naprawy. Miejsce to należy oczyścić z zanieczyszczeń oraz uszkodzonej starej słabej zaprawy a następnie zmyć wodą .

Do napraw należy użyć zaprawy cementowej o składzie 1:3.

Zaprawę należy starannie nałożyć (wcisnąć) w miejsce ubytku , odpowiednio wykańczając zewnętrzną powierzchnię spoiny. Miejsce napraw należy, odpowiednio pielęgnować ,zapobiegając gwałtownemu wyschnięciu zaprawy (miejsca nasłonecznione) .

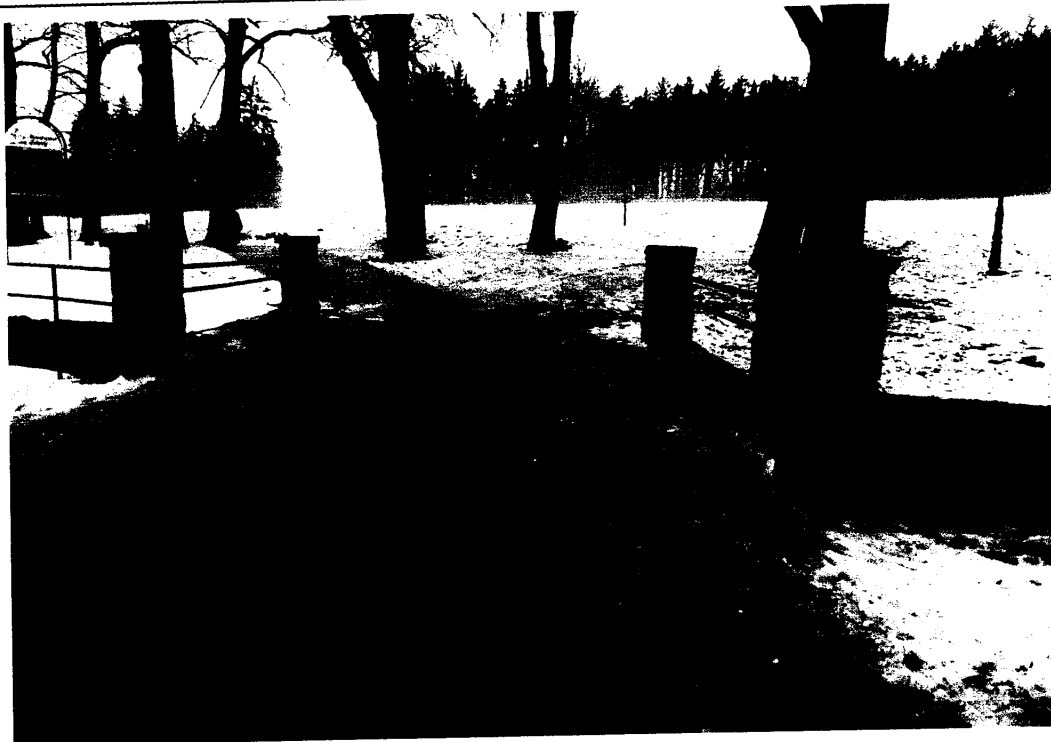
Fot. Nr 4 Widok dojścia do kładki od strony lewego brzegu potok , widoczne uszkodzenia- ubytki spoinowania słupków mocujących poręcz mostowe, brak zabezpieczenia pieszych od strony górnej wody w sąsiedztwie obiektu

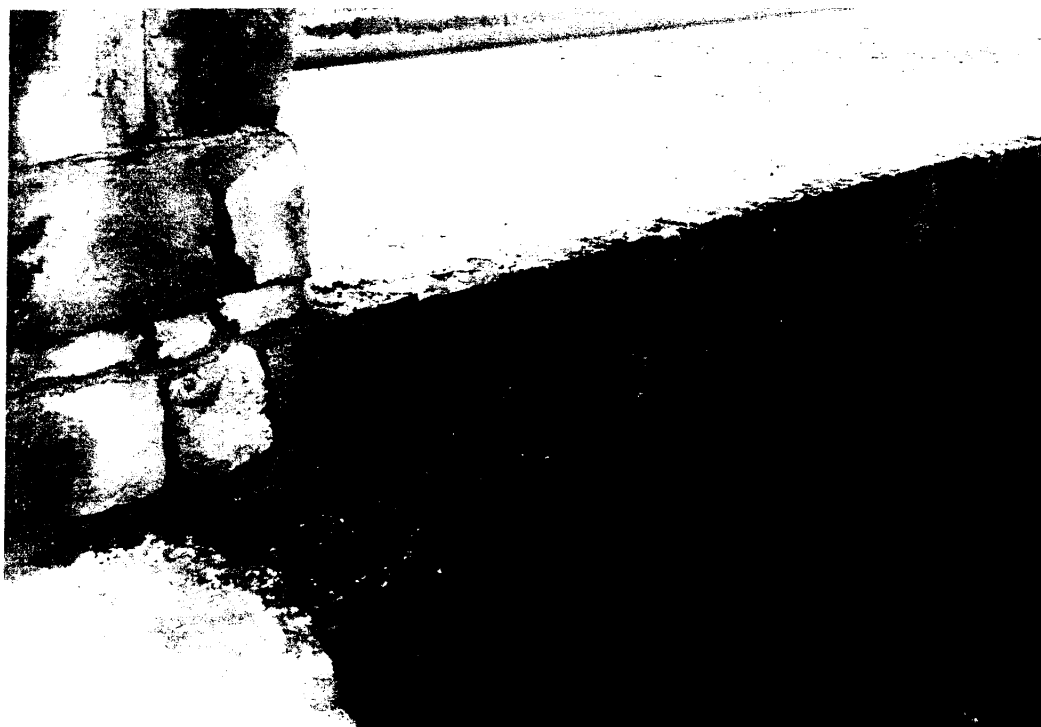
Fot. Nr 5 Widok od strony górnej wody, przy przyczółku lewobrzeżnym
widoczny lokalny ubytek korozyjny otuliny płyty układu nośnego

Naprawę należy rozpocząć od wykonania rusztowań – pomostów roboczych, umożliwiających wykonanie naprawy. Zaleca się wykorzystanie rusztowań przestawnych typowych .

Po wykonaniu tych czynności należy przystąpić do systemowej naprawy otuliny zbrojenia .

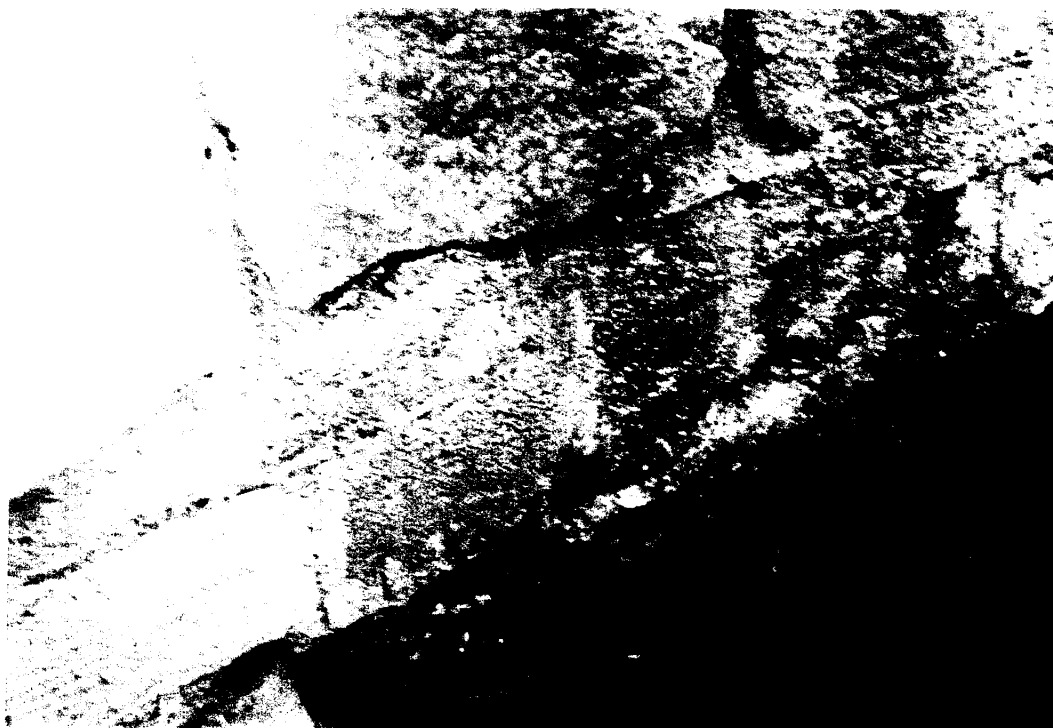
Fot. Nr 6 Widoczny lokalny ubytek otuliny na krawędzi płyty od strony górnej wody,

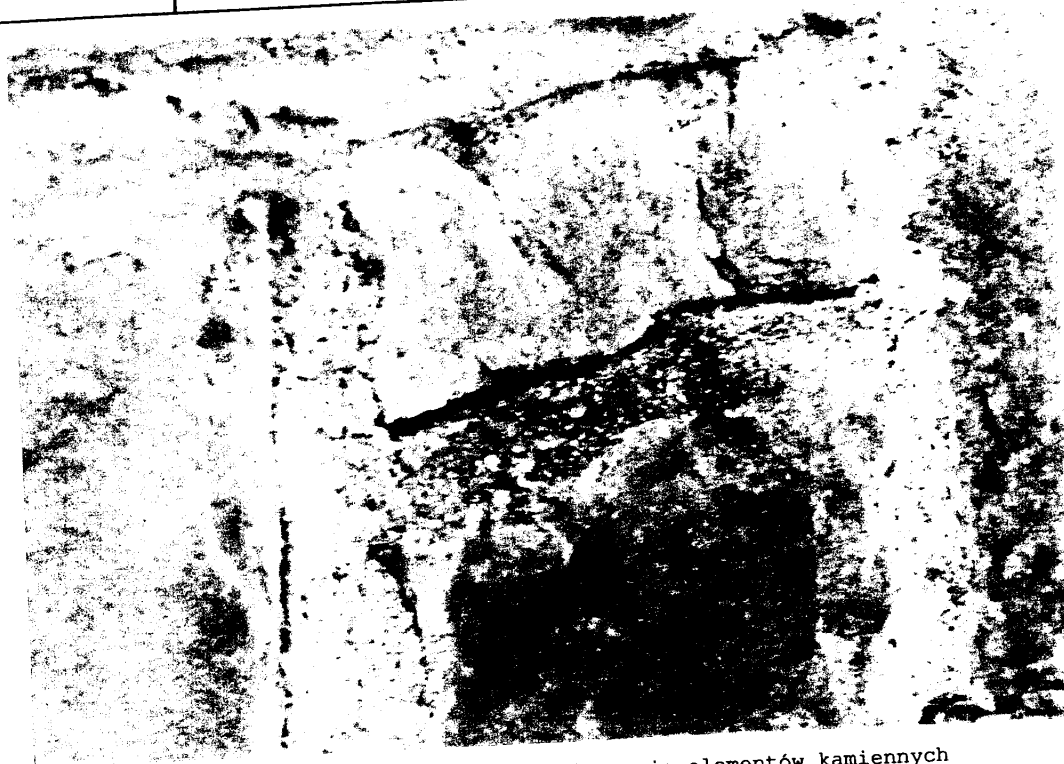
Fot. Nr 9 Widok ubytków spoinowania elementów kamiennych
przyczółka lewobrzeżnego

W celu wykonania uzupełnienia spoinowania elementów kamiennych przyczółków, należy w miejscu występowania ubytków dokonać starannego oczyszczenia z zanieczyszczeń oraz starej słabej zaprawy. Miejsca te należy zmyć wodą. Do napraw należy użyć zaprawy cementowej o składzie 1:3. Zaprawę należy starannie nałożyć (wcisnąć) w miejsce ubytku, odpowiednio wykańczając zewnętrzną powierzchnię spoiny. Lokalne miejsce naprawy w linii niskiej wody należy zabezpieczyć przed możliwością wypłukiwania świeżej

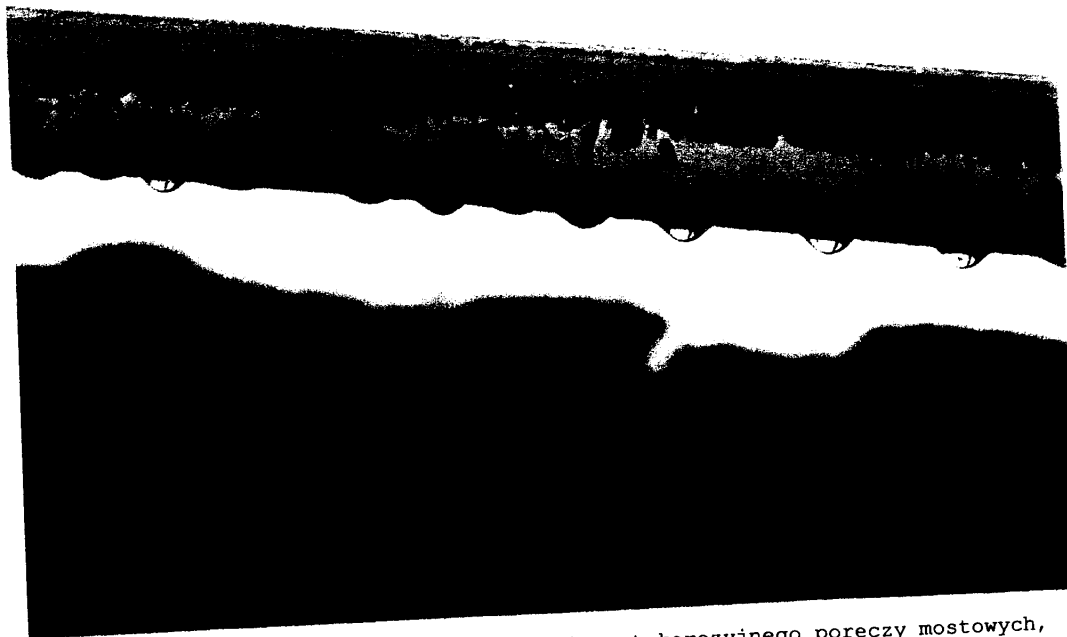
Fot. Nr 12 Widok uszkodzeń zabezpieczenia antykorozyjnego poręczy mostowych, lokalne ślady korozji

Wymiana starych skorodowanych poręczy (nie spełniających wymagań normatywnych pod względem właściwego zabezpieczenia pieszych przed

Do wykonania powłok antykorozyjnych poręczy mostowych należy zastosować farby podkładowe i nawierzchniowe (poliwinylowe , winylowo-akrylowe) . Prace wykonywać w odpowiednich warunkach pogodowych , całodobowa temperatura dodatnia oraz sucho - bez opadów atmosferycznych deszczu .
