STAROSTA KŁODZKI

PROTOKÓŁ Z KONTROLI wykonania zadań technicznych z realizacji projektu

3. Zakres kontroli – organizacja ruchu o nr ewidencyjnym **6/2015**, zatwierdzona pismem KTD.7121.6.2015.ZR z dnia 11.02.2015 roku (*tytuł projektu: Projekt stałej organizacji ruchu drogowego – drogi gminne: ul. Słoneczna, Buczka oraz Brzozowie w Kudowie – Zdroju*).
Termin, w którym została wprowadzona organizacja ruchu – **31.03.2015**.

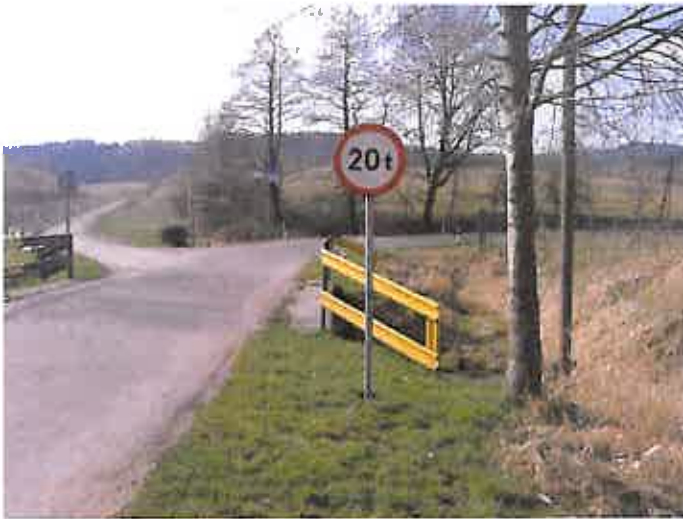
Zdjęcie nr 1

- brak znaku B-36 z tabliczką T-25c na odwrocie znaku B-36 na ul. Buczka (zdjęcie nr 16);
 - d) *w zakresie prawidłowości oznakowania stwierdzono:*
 - znak B-18 na ul. Brzozowie umieszczony na wysokości poniżej 1,76 m od dolnej krawędzi

znaku (zdjęcie nr 1);

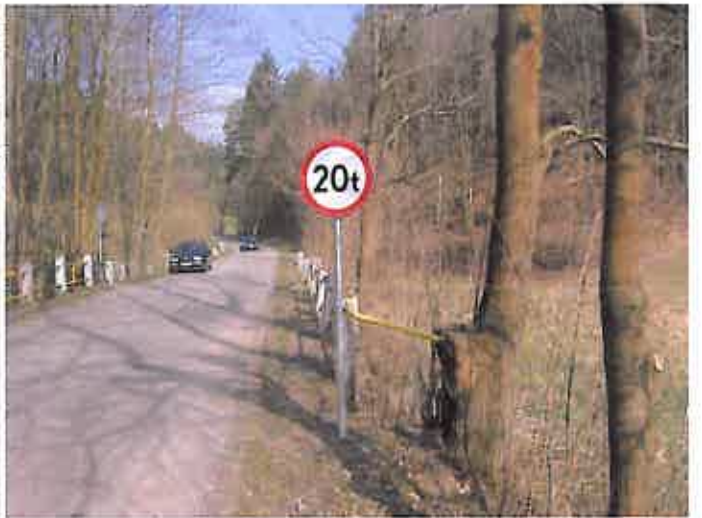
Zdjęcie nr 4

- znak B-18 na ul. Brzozowie umieszczony na wysokości poniżej 1,76 m od dolnej krawędzi znaku (zdjęcie nr 4);
- znak B-18 na ul. Brzozowie umieszczony na wysokości poniżej 1,43 m od dolnej krawędzi znaku (zdjęcie nr 5);
- znak B-18 na ul. Brzozowie umieszczony na wysokości poniżej 1,85 m od dolnej krawędzi znaku (zdjęcie nr 6);
- znak B-1 z tabliczką T-0 na ul. Brzozowie umieszczony na wysokości poniżej 1,34 m od dolnej krawędzi tabliczki (zdjęcie nr 9);
- znak B-36 na ul. Brzozowie umieszczony na wysokości 1,34 m od dolnej krawędzi znaku (zdjęcie nr 11);
- znak B-18 „5t” na ul. Buczka umieszczony po lewej stronie drogi (zdjęcie nr 17);

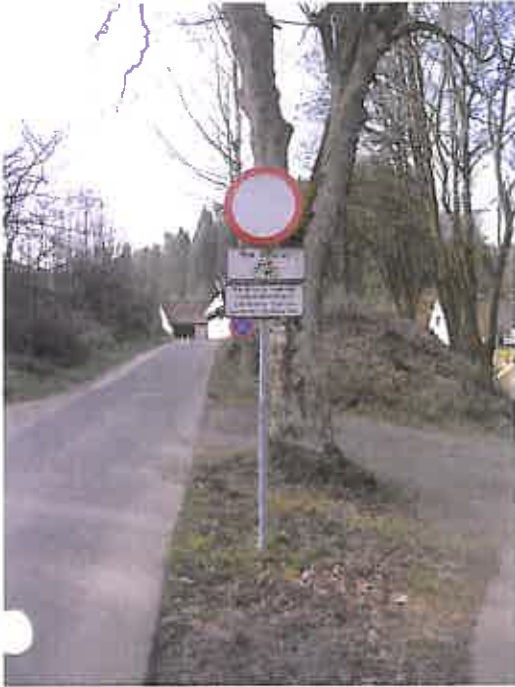
Zdjęcie nr 7

- tabliczka T-22 pod znakiem B-1 na ul. Brzozowie, której istnienie nie przewidziano w zatwierdzonej organizacji ruchu – tabliczka nie została usunięta (zdjęcie nr 7 i 8);

- usunięcie znaków B-33 i T-22 na ul. Brzozowie, których istnienie nie przewidziała zatwierdzona organizacja ruchu;
- umieszczenie znaku B-18 „3,5t” na ul. Brzozowie w miejscu zgodnym z zatwierdzoną organizacją ruchu (pod znakiem D-42);
- uzupełnienie brakujących znaków tj. tabliczki T-2 pod znakiem A-11a na ul. Słonecznej oraz znaku B-36 z tabliczka T-25c na ul. Buczka;
- umieszczenie znaków B-18 „20t” i B-1 z tabliczkami T-0 oraz znaku B-36 na ul. Brzozowie na wysokości min. 2,0 m od dolnej krawędzi najniżej umieszczonego znaku lub tabliczki;
- umieszczenie znaku B-18 „5t” na ul. Buczka w miejscu zgodnym z zatwierdzoną organizacją ruchu (po prawej stronie drogi).

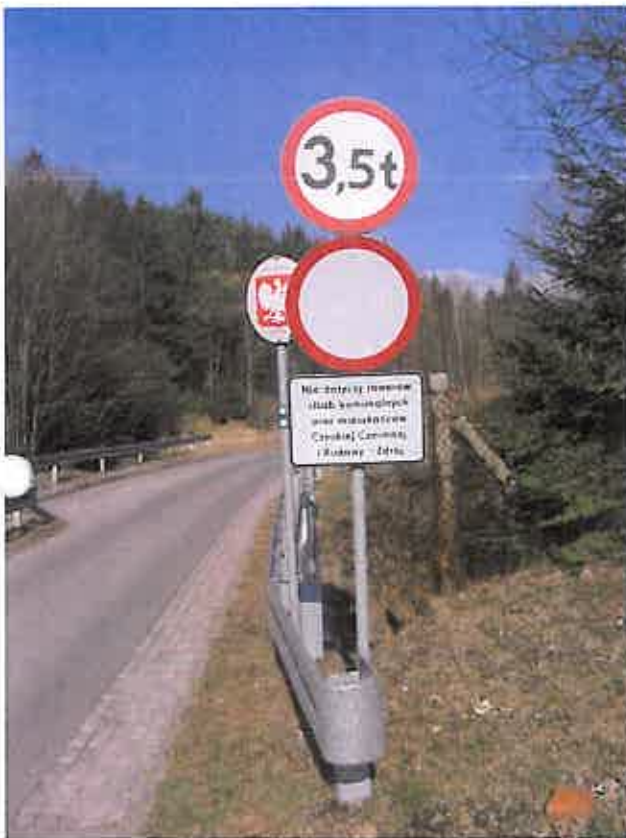
Zdjęcie nr 9

- znak B-18 „3,5t” na ul. Brzozowie umieszczony w jednym układzie pionowym ze znakiem B-1 i tabliczką T-0 (zdjęcie nr 9);
 - znak B-33 pod znakiem D-42 na ul. Brzozowie, którego istnienie nie przewidziano w zatwierdzonej organizacji ruchu (zdjęcie nr 10);

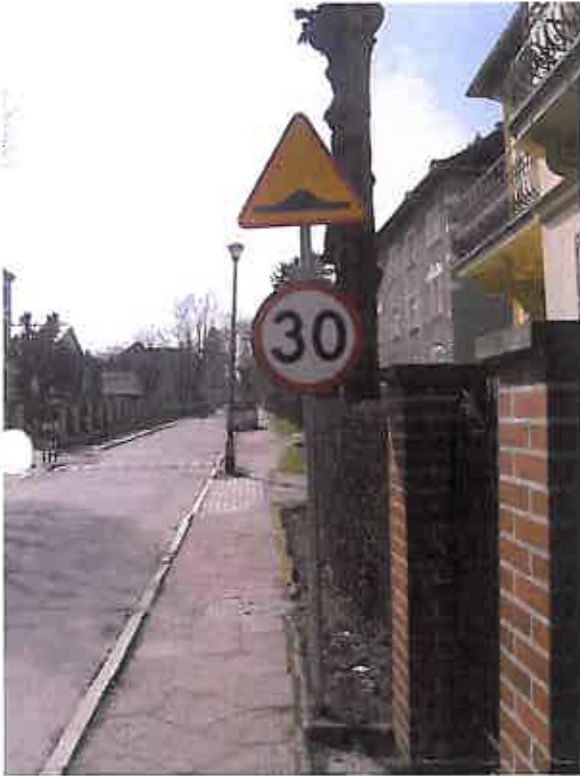
Zdjęcie nr 15

- b) *w zakresie czytelności i widoczności oznakowania nie stwierdzono nieprawidłowości;*
 - c) *w zakresie kompletności oznakowania stwierdzono:*
 - brak tabliczki T-2 pod znakiem A-11a na ul. Słonecznej (zdjęcie nr 15);
