Naprawa konstrukcji łukowych - dolne lico

naprawa cięgnami

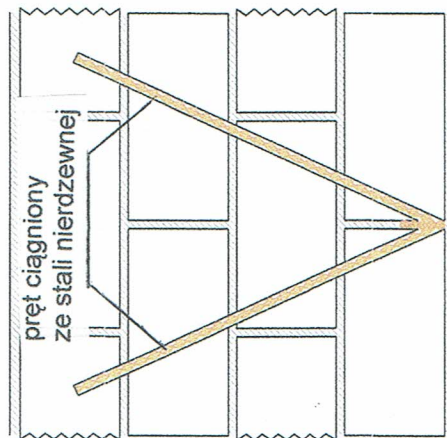
A-A

Szerokość brzozy powinna być większa o 4mm od średnicy wklejanego profilu.
Średnica wierconego otworu 14-16 mm.
Zszycia co 3-4 warstwy cegieł lub 30-40 cm.
